# Evaluación del riesgo de una intersección vial en Ciudad de México con enfoque semiótico a través de los dispositivos para el control de tránsito

Santiago Osnaya Baltierra

A continuación, se muestra una descripción más detallada del método antes descrito que se aplicó en la intersección del Eje 1 Poniente (Guerrero) y Eje 2 Norte (Manuel González) en la Ciudad de México.

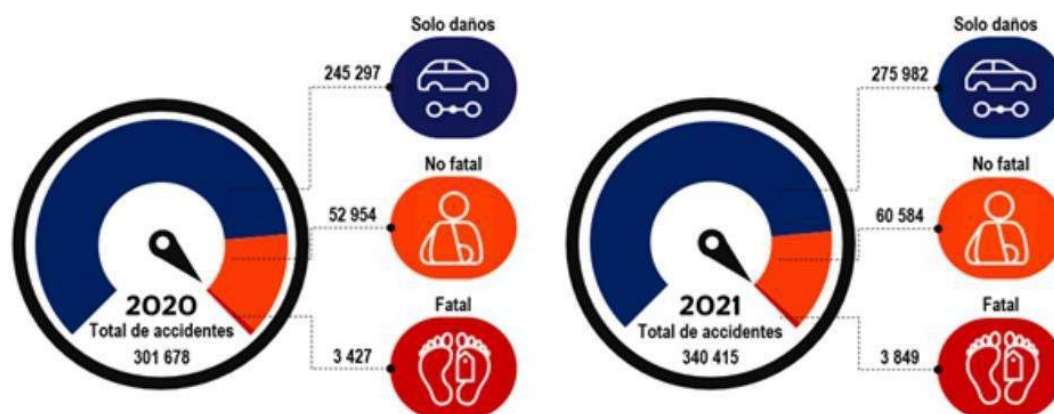
Figura 1. Siniestros de Tránsito Terrestre en Zonas Urbanas y Suburbanas. Fuente: INEGI, 2022.

Los hechos se vuelven relevantes si tomamos en cuenta que los siniestros de tránsito representan una de las principales causas de muerte en México, con un costo de más de 120 mil millones de pesos cada año; una de las causas mencionadas sobre la peligrosidad de estos lugares es la mala señalización vial” (Osnaya, 2020:27). Estudios recientes del INEGI (2022) demuestran que los siniestros viales son un problema que sigue presente en las grandes ciudades como la Ciudad de México, tan solo del año 2021 al 2022 se presentó un incremento del 13% en el número de siniestros (ver Figura 1).

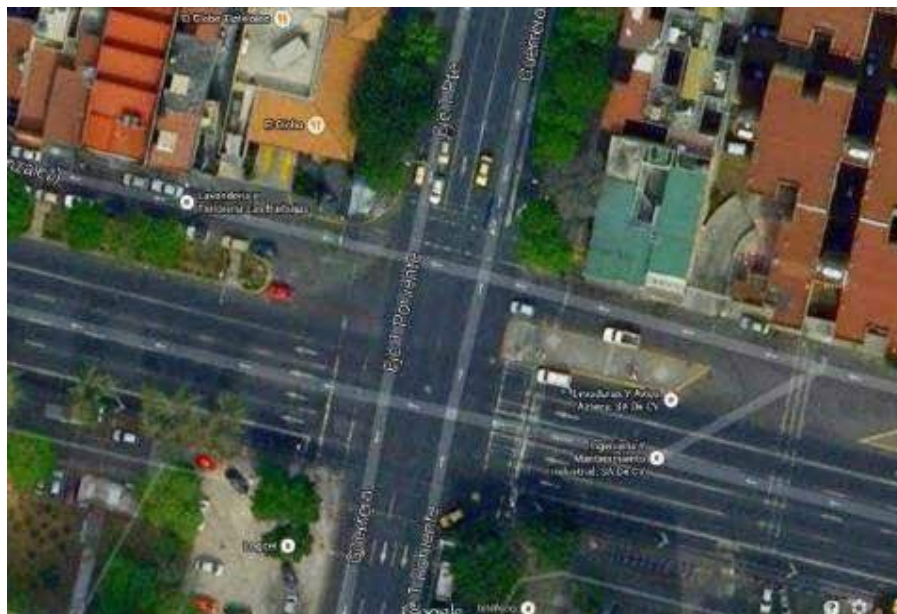
Figura 2. Intersección del espacio en cuestión. Fuente: Google maps.com.mx, 2017.

Crucero del Eje 1 Poniente (Guerrero) y Eje 2 Norte (Manuel González) en CDMX (Figura 2).

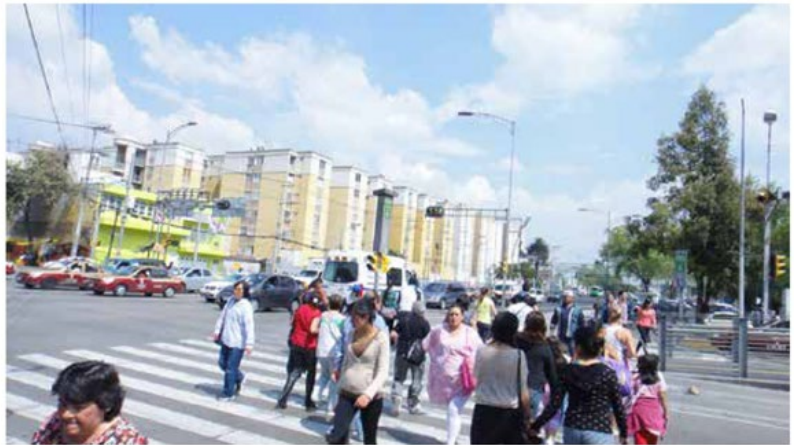
De igual forma, se observó una dinámica más intensa por parte de los transeúntes escolares, en comparación con aquellos provenientes de las unidades habitacionales. Para las cuatro trayectorias se identificó una movilidad “intensa” en los siguientes horarios: de 6:30 a 8:40 h, de 12:30 a 14:00 h y, por último, de 17:00 a 19:30 h. Cada trayecto responde de forma diferente dentro de estos horarios. Por ejemplo, en el periodo de mayor intensidad (de 12:30 a 14:00 h), se transita más por la parte suroeste que por la noroeste (véanse Figuras 5 y 6, respectivamente).

Figura 5. Suroeste con alta movilidad peatonal. Fuente: elaboración propia.

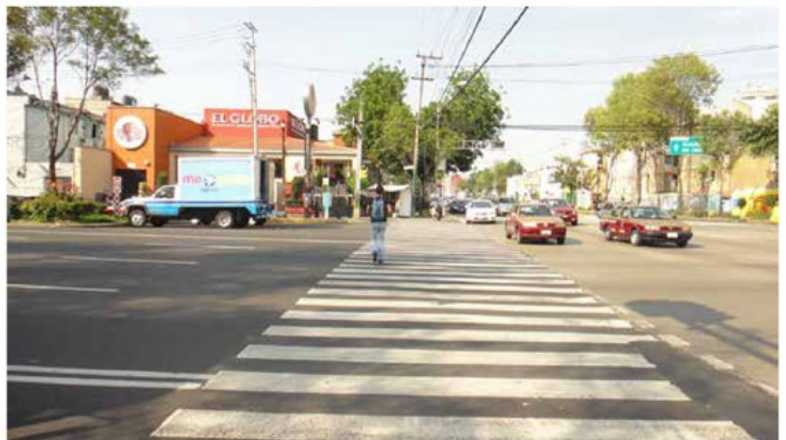
Figura 6. Noroeste con nula movilidad peatonal. Fuente: elaboración propia.

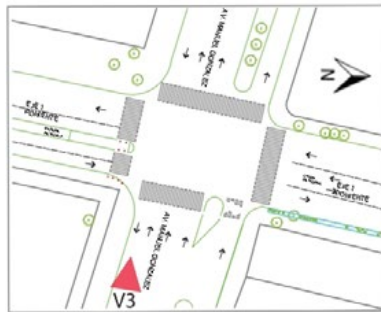
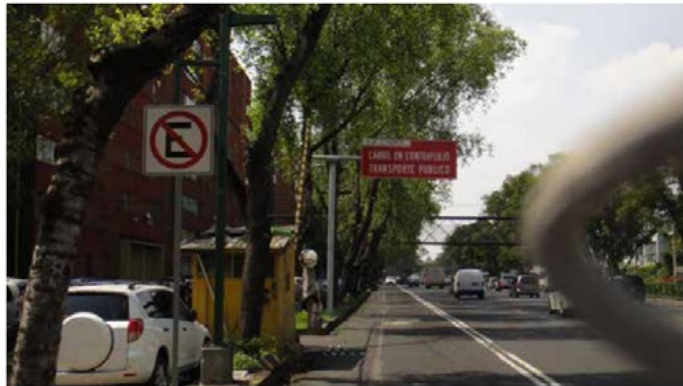
La mayoría de las señalizaciones preventivas dirigidas a los automovilistas son adecuadas para su lectura (excepto en los focos rojos). También se registraron señalizaciones de tipo informativo que orientan correctamente a los peatones que utilizan el Metro o el Metrobús, estación Tlatelolco. Se constató la presencia de un *Dispositivo para el Control de Tránsito* (DCT) aplicado de manera eficaz unos metros antes de la intersección entre el Eje 1 Poniente y el Eje 2 Norte, que advierte a los conductores sobre las características de los carriles. Esto es especialmente relevante en el primer trayecto mencionado, dado que presenta un carril de contraflujo destinado preferentemente al transporte público (véase figura 7). Sin embargo, se observó que algunos conductores particulares utilizan este carril para obtener ventaja frente al resto del tránsito.

Figura 7. Carril en contraflujo delimitado por líneas blancas. Fuente: elaboración propia.

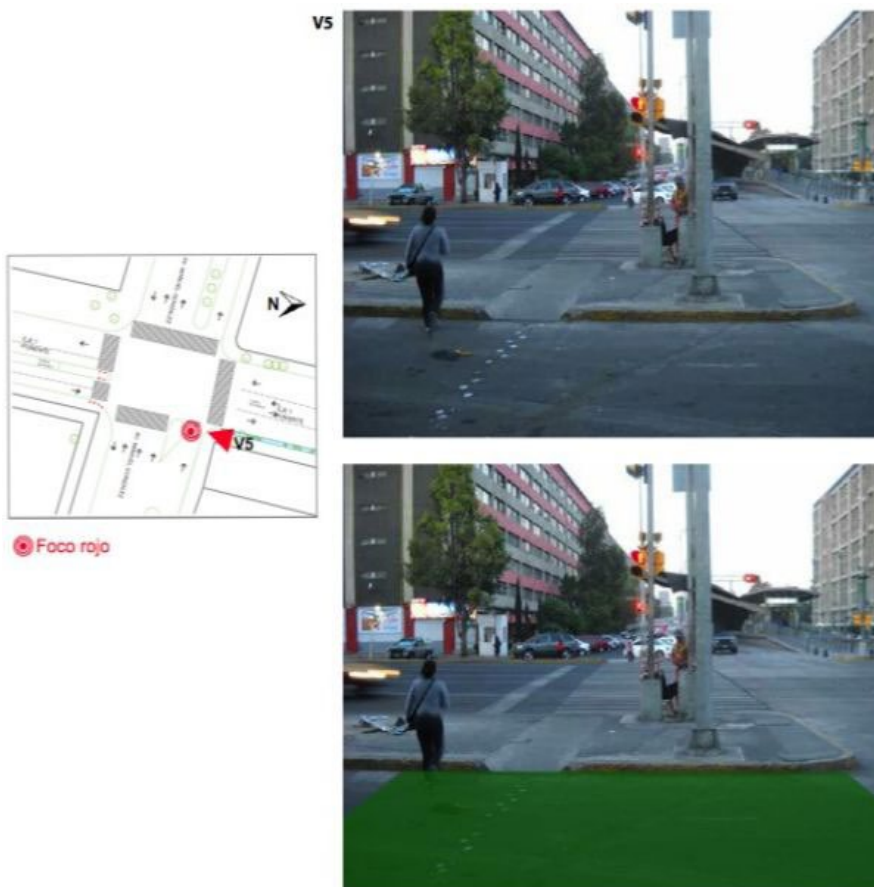
Las Figuras 12 y 13 evidencian la ausencia de DCT en su modalidad de marcas en el pavimento, así como daño físico en las banquetas. Al respecto, es preciso señalar que los límites vehiculares poco claros dificultan que los automovilistas respeten los metros asignados al espacio peatonal, lo que pone en riesgo a los transeúntes.

Figura 12. Falta de marcas en el pavimento. Fuente: elaboración propia.

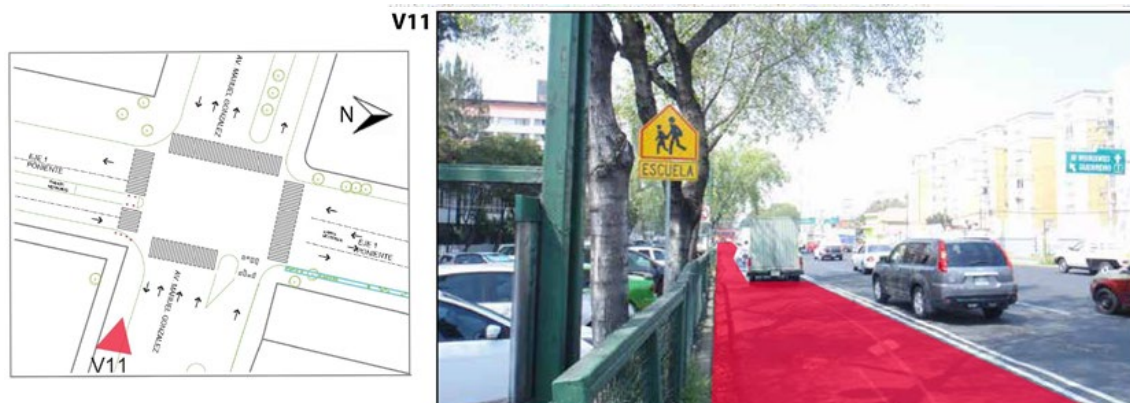
1. Los vehículos que invaden el carril de contraflujo pueden ocasionar un siniestro con los autobuses de servicio público, véase Figura 19.
2. Regularmente los automotores que utilizan esta trayectoria hacen alto total invadiendo las marcas en el pavimento para cruce de peatones, véase figura 20. Esta actitud se debe a que los conductores desean ganar el semáforo verde antes que los usuarios a pie, y así, no perder tiempo en lo que éstos cruzan la vialidad.

Figura 19. Vehículo en contraflujo (carril rojo). Fuente: elaboración propia.

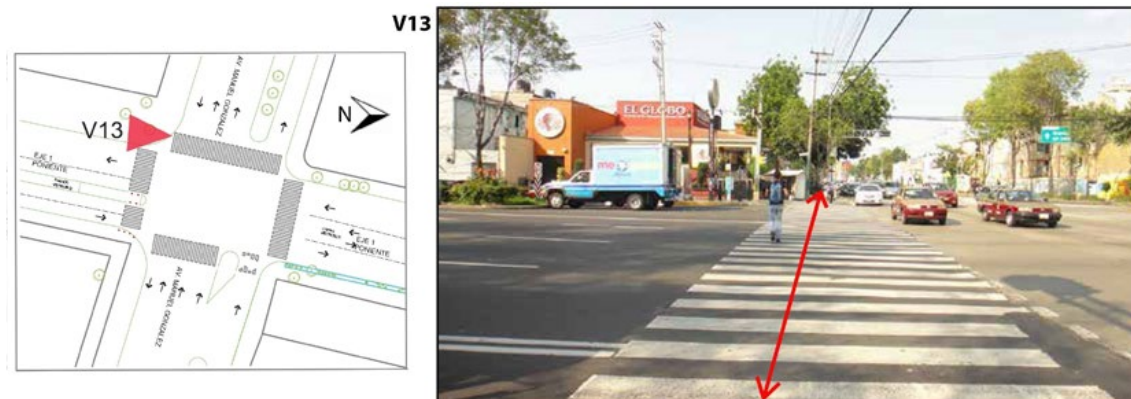
Figura 21. Trayectoria peatonal de 30 metros. Fuente: elaboración propia.

La imagen anterior (Figura 21) muestra que las personas tienen que caminar una gran distancia de un extremo a otro del trayecto. También se observa que es un punto poco transitado por los individuos a pie.

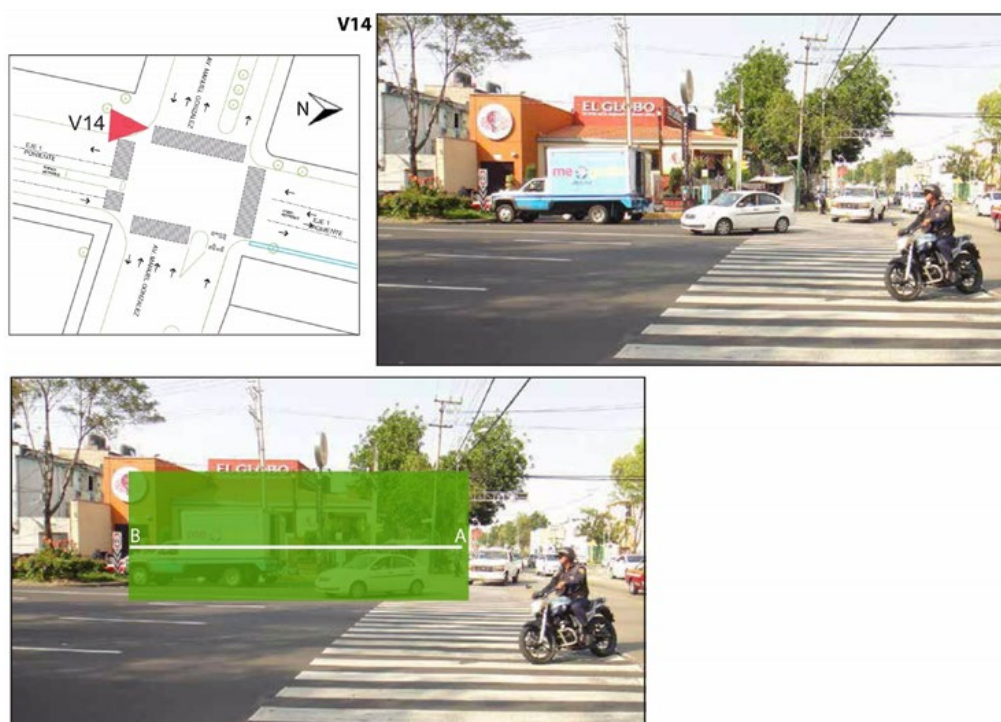
El tercer factor es que los dispositivos de seguridad peatonal no están ubicados en lugares idóneos ni visibles (véase figura 22), conforme al Manual de Dispositivos para el Control del Tránsito en Áreas Urbanas de la Secretaría de Desarrollo Urbano y Vivienda (MDCTAUSDF). A continuación, se presenta evidencia fotográfica que documenta estas disfunciones.

Figura 22. Ubicación errónea de los señalamientos. Fuente: elaboración propia.

La Figura 22 denota un error claro en la aplicación de los DCT, ya que se encuentran demasiado distantes (punto B en Figura 22) como para ser interpretados correctamente por los conductores. A esto se suma que los señalamientos, ubicados de manera inadecuada, son visualmente obstruidos por los vehículos que utilizan el camellón como estacionamiento (véase Figura 23). Esta práctica hace que los dispositivos pasen totalmente desapercibidos, lo cual compromete gravemente la seguridad del peatón.

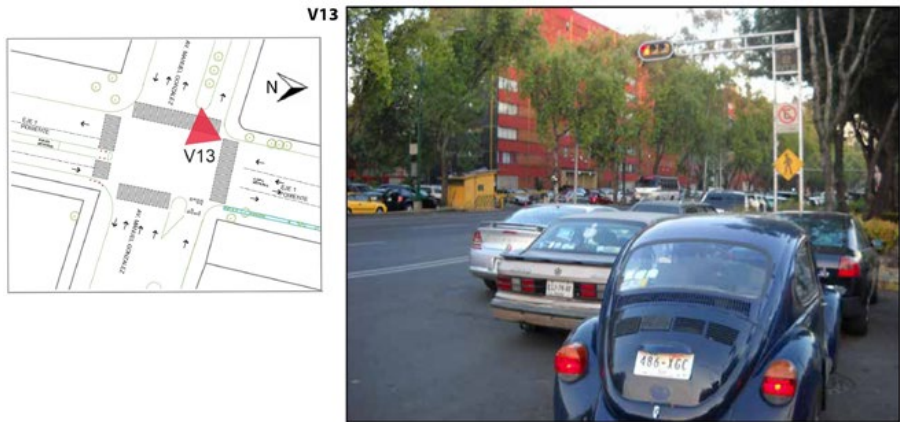
El Cuadro 8 muestra la evaluación final del trayecto D. En este punto, el código vial presenta una disfunción que justifica su clasificación como foco rojo, dado que las señales no actúan de forma sintagmática con el resto de los DCT.

Figura 23. Vehículos obstruyendo visibilidad de las señales. Fuente: elaboración propia.
