# Construcciones rurales defensivas del NE de la provincia de Buenos Aires en el siglo XIX

## Reducto Rural Fortificado de Pergamino

Oscar M. Palacios.

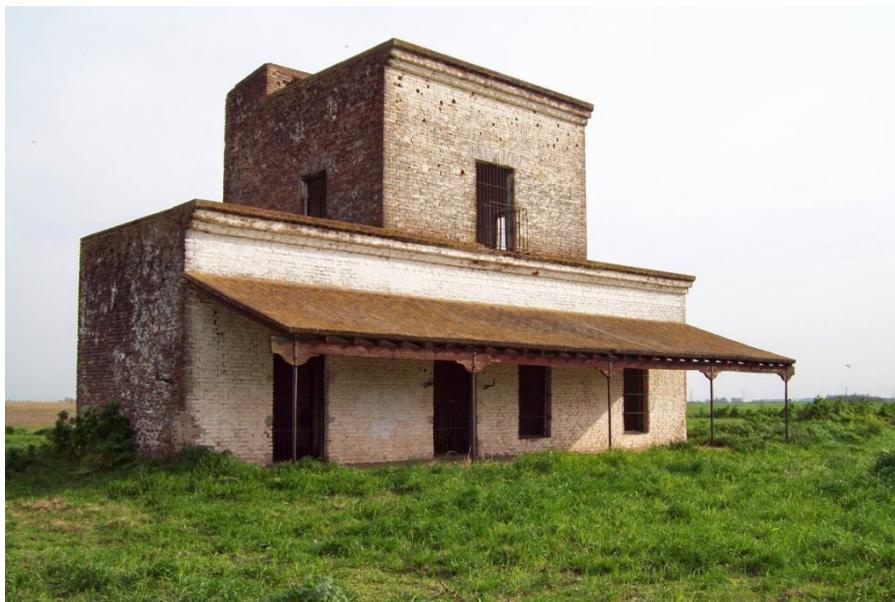
**Figura 1.** Vista actual del Reducto Rural Fortificado.

El RRF se halla ubicado dentro del predio de la estación experimental del INTA-Pergamino, a pocos kilómetros de la ciudad homónima, sobre la RP 32 (Figura 1).

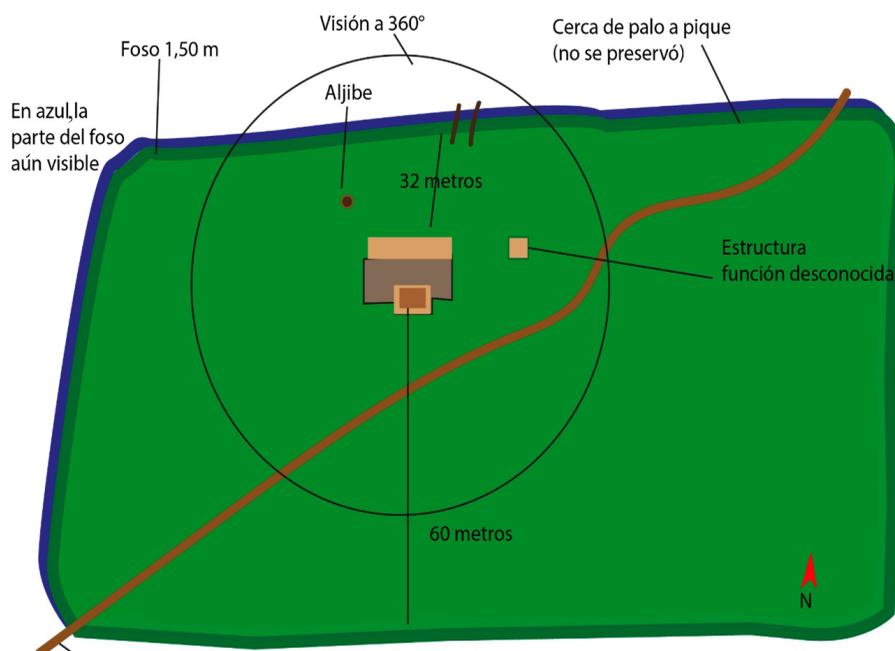
En nuestro caso, el primer obstáculo desarrollado por los defensores era una zanja que corría en torno de la casa, de 1,5 m de profundidad, con una base de 1 metro y un ancho en la boca de 3 m; medidas aproximadas en todo el recorrido del foso (Figura 2). En algunas partes se pueden encontrar ladrillos que, suponemos, pueden haber sido elementos de la estructura. El foso se desarrolla a lo largo de 500 m lineales, de los cuales solo se conservaron unos 250 m, al norte y al oeste de la casa.

Figura 2: Vista de planta en 360° de los terrenos comprendidos por el foso.

Frente a la entrada de la casa se puede observar un paso del foso, que quizás haya tenido, en su momento, una puerta levadiza. La distancia desde la casa a cualquier parte de la zanja es de entre 30 y 60 metros. Dentro del perímetro defensivo había un aljibe, que provisoriamente ubicamos al N de la casa, pero nuevas informaciones no sugieren otra ubicación. Para completar ese obstáculo, que era la zanja, se detectó en alguna pintura antigua una cerca de palo a pique, que ya no se conserva. Esto implicaba que los atacantes debían sortear la zanja y la cerca para poder acceder a la casa y esto significaba ralentizar la marcha y exponerse a las armas de fuego con que contaban los defensores.

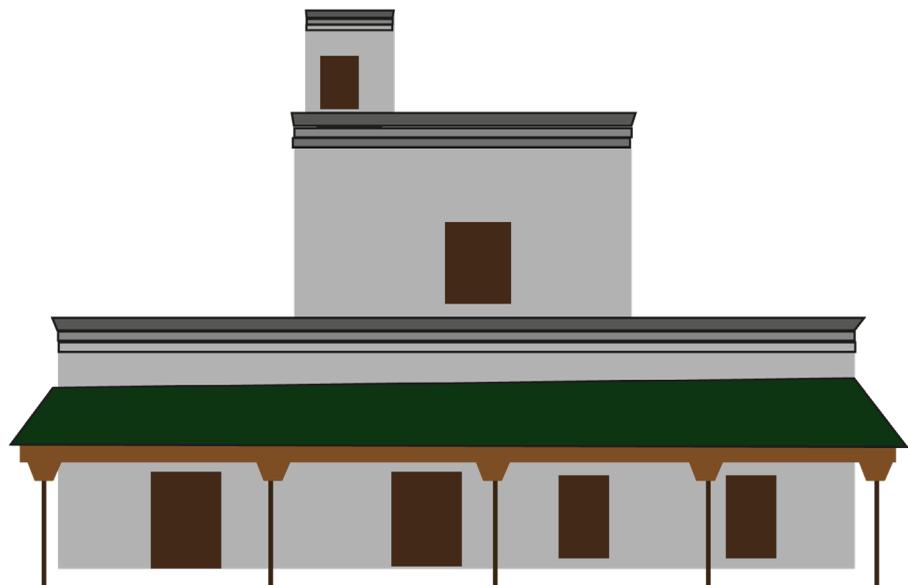
Si bien la estructura de la casa, así como muchas otras de la época, guarda mucha similitud con las casas andaluzas arquitectónicamente hablando, hay un motivo o varios para haberlas adoptado en estas zonas de conflicto fronterizo. Casi como un patrón constructivo, se ve repetido el diseño de tres habitaciones con aberturas hacia delante, una habitación en el primer piso y un mirador en el techo de la última; al mismo tiempo, un alero bajo al frente.

Figura 3. Representación gráfica del patrón constructivo.

La estructura mencionada era ideal para estos fines económicos, porque desde el mirador se podían observar, si el día estaba despejado, hasta 6 u 8 km en torno de la casa. Debe considerarse que las viviendas se edificaban en los terrenos más altos con este fin. El horizonte era muy despejado aun por los primeros años del siglo XIX. (Figura 3).

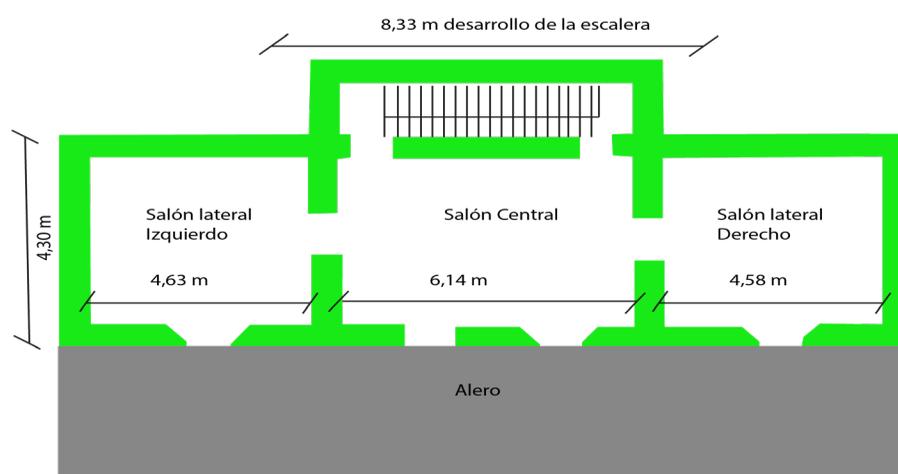
La edificación se desarrolla en dos plantas; la baja consta de tres salones; el central tiene puerta de acceso, el de la izquierda, una ventana que alcanza el nivel de vereda, mientras que el de la derecha, solo una ventana; todas las aberturas tienen orientación NNE, mientras que en el resto de los muros no hay aberturas (Figura 4).

La planta superior, a la que se accede por la escalera principal, tiene un solo salón cubierto y dos terrazas laterales. En este caso, hay ventanas hacia los tres lados, con excepción de la parte posterior, donde se encuentran las escaleras. Desde la escalera secundaria, más angosta, se accede a un mirador descubierto que ocupa la superficie del salón del primer piso.

**Figura 4.** Planta baja del RRF de Pergamino.

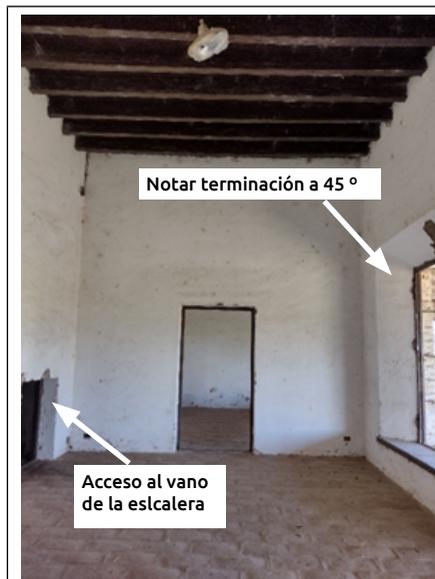
La orientación de las aberturas en planta baja es hacia un solo lado, y miran en dirección al “puente” que permitía atravesar el foso. Aunque limita la ventilación, permite concentrar la atención por el único frente de ataque eventual (Figura 5).

Figura 5. alón central, planta baja

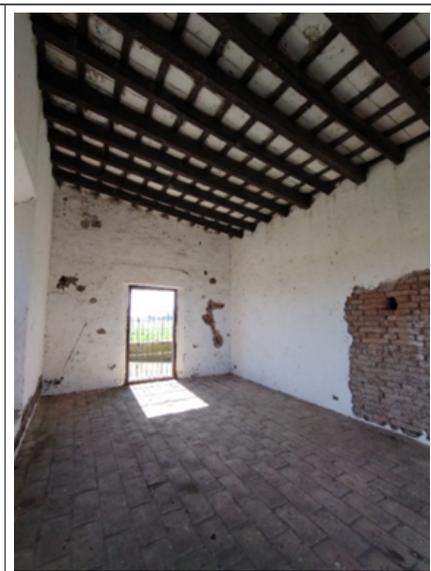
El espesor de los muros podría ser una condición que redujera el ingreso de luz, pero también que limitase la visibilidad a través de las aberturas. Por alguna de estas razones, o por ambas, la mampostería tiene una terminación a 45 grados, lo que minimiza el impacto del espesor de los muros (Figura 6).

Figura 6. Salón primer piso - apertura

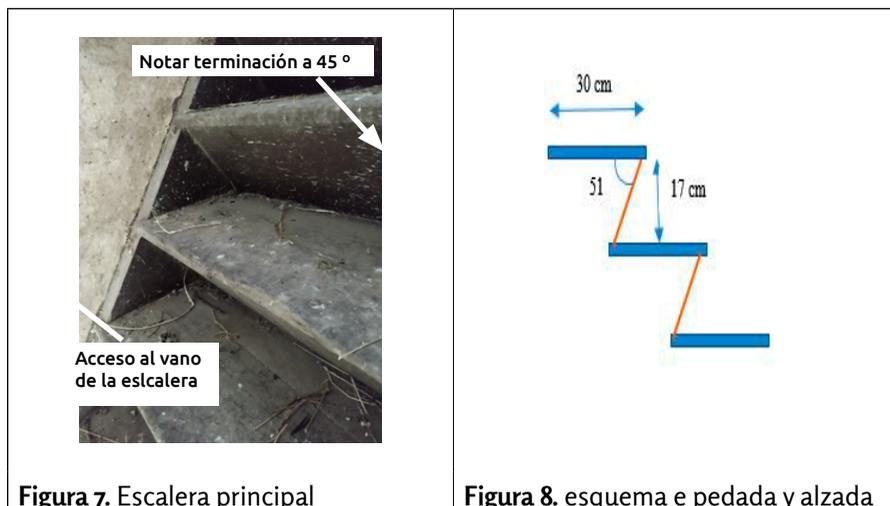
La escalera principal, de madera, se extiende con una diferencia de altura y un desarrollo horizontal que no permite una pedada cómoda. Para lograr que el pie apoye con holgura, el “fondo” de cada escalón está inclinado con

pendiente negativa, de modo de dar mayor superficie de apoyo para el escalón siguiente. Esta singularidad lo hace cómodo para subir, pero el descenso es mejor hacerlo “hacia atrás” (Figuras 7 y 8).

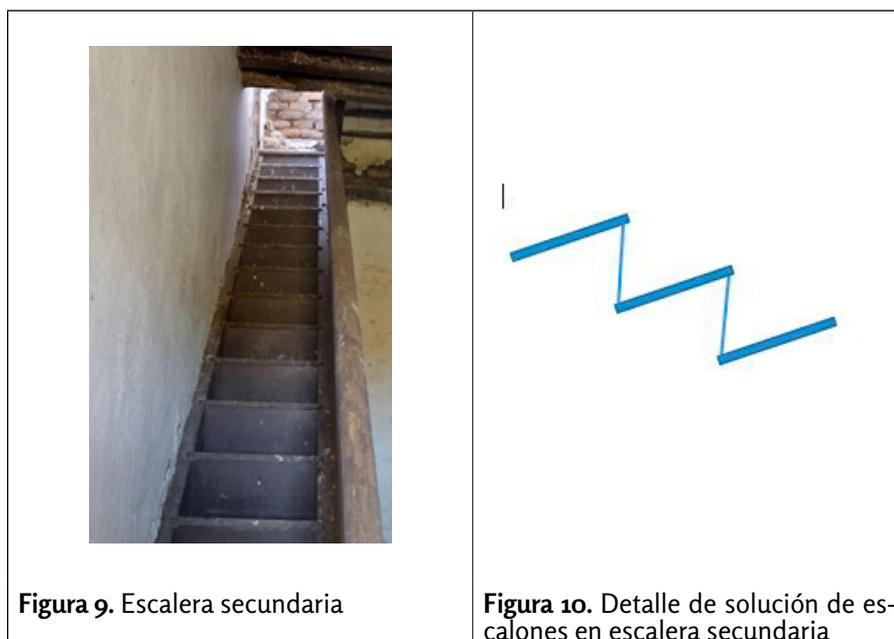
e) Escalera secundaria (desde el primer piso al mirador)

La resolución de la escalera secundaria, más angosta, es diferente. Para permitir un ascenso cómodo, la pedada es inclinada hacia el fondo, lo que permite ascender sin dificultad, pero obliga a apoyar las manos en los escalones. El descenso solo puede hacerse hacia atrás (Figuras 9 y 10).

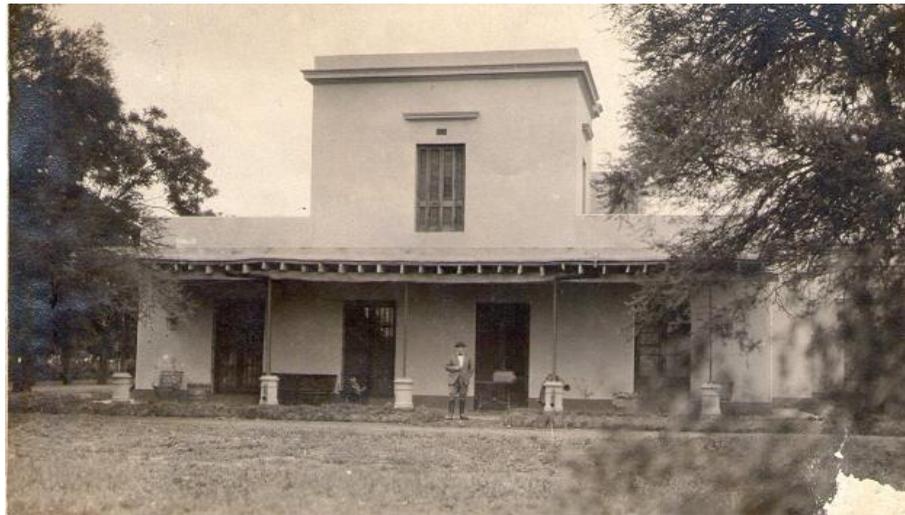
En la zona de Rojas, en la pampa ondulada al NO de la provincia de Buenos Aires, se halla ubicada la estancia La Vigía, actualmente en propiedad del Sr. Alberto del Solar Dorrego. La casa de esta estancia, que ha sido reformada, guarda sin embargo las características mencionadas de habitación en primer piso y mirador. Disponemos de una fotografía antigua que nos acercó el arquitecto Andrés R. Jacqueline, otro estanciero de la zona. Se puede hallar más información e ilustraciones en Sáenz Quesada (1943) (Figura 11).

**Figura 11.** Foto de La Vigía antigua. Actualmente está reformada pero conserva parte de esta estructura, similar a la del RRF.

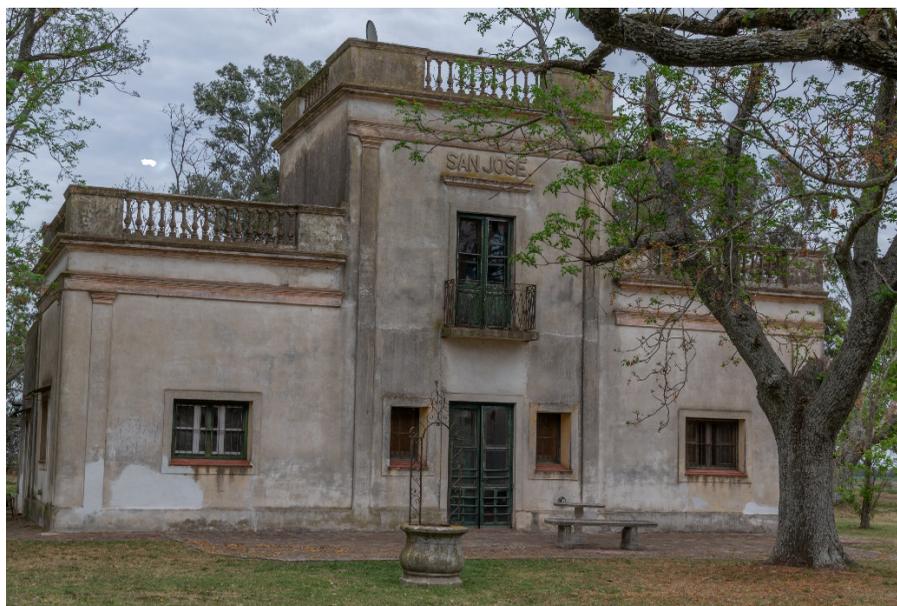
conserva la tradición constructiva del mirador y las habitaciones al frente, las escaleras empinadas, aunque no el alero. Hay que considerar que los constructores de estas casas no eran muchos por los inicios y mediados del siglo XIX, y era lo que sabían hacer técnicamente con más propiedad. En definitiva, la altura sobre el horizonte seguía siendo funcional al control de una unidad productiva. Esta casa fue reformada como ampliación hacia atrás, donde se construyó alguna habitación más; esto se nota claramente en la diferencia de las técnicas constructivas utilizadas con respecto a la parte original (Figura 12).

**Figura 12.** Frente del casco de la Estancia San José.

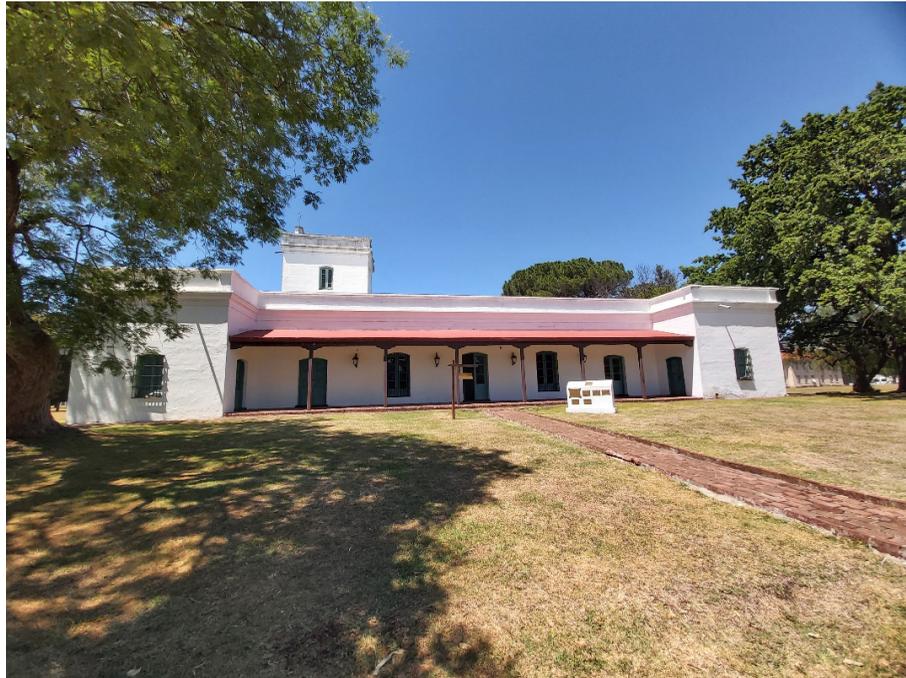
**Figura 13.** Antigua casa de don Diego Casero. Actual Monumento Histórico Nacional, en el predio donde funciona el Colegio Militar de la Nación. Una construcción de prestigio para una unidad productiva sumamente eficiente.

Esta fue construida en 1788 por el mencionado Diego Casero en lo que ya era una próspera chacra, aunque ediliciamente solo era una vivienda precaria con una molineta de grano. Casero incorporó el ganado de forma intensiva, con corrales de palo a pique y un palomar, y comenzó a sembrar trigo al año siguiente. La construcción nueva, de típica usanza andaluza, muestra una casa cerrada hacia afuera y englobando un patio de trabajo en la parte de atrás, cerrado con un muro. Incluía un mirador como punto clave de observación de los campos de alrededor y de los puntos económicos importantes de la finca. Tradicionalmente, el mirador se utilizaba en los sitios de frontera, pero en este caso, así como en otras construcciones no expuestas a ataques, era tanto un lugar de control como un símbolo de prestigio (Moreno y Callegari, 1994) (Figura 13).
