LAS RUINAS DE LOS NEVADOS DEL ACONQUIJA

LOS DOS GRUPOS DE CONSTRUCCIONES

Por O. PAULOTTI

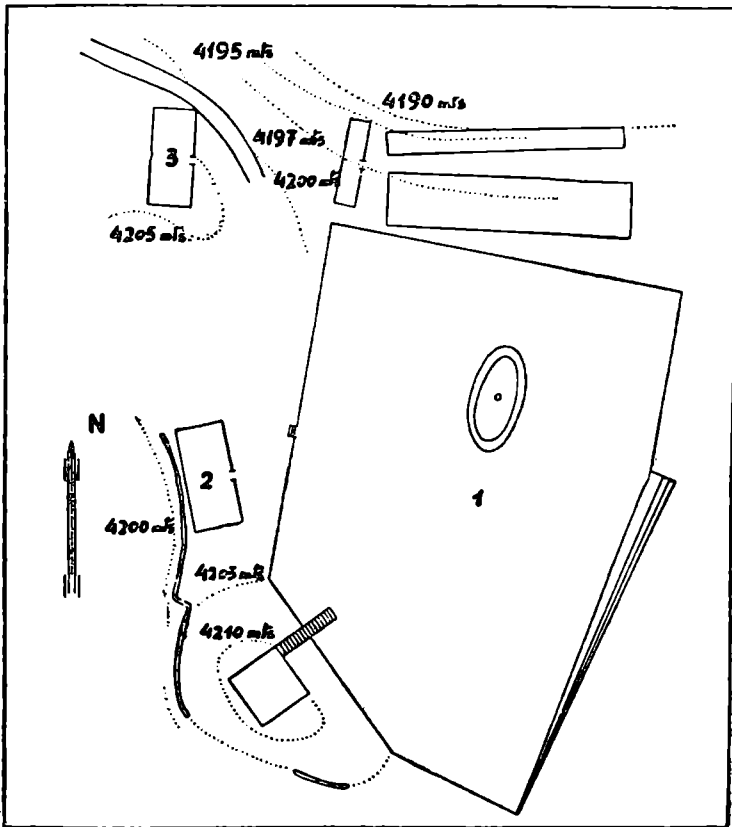
Croquis 1

En la *Noticia preliminar* describimos los recintos del sector más meridional de este grupo (estructuras 1 a 3), comprendidos en el croquis I de las ruinas. Las demás construcciones se presentan en el croquis II. De ellas nos ocuparemos a continuación.

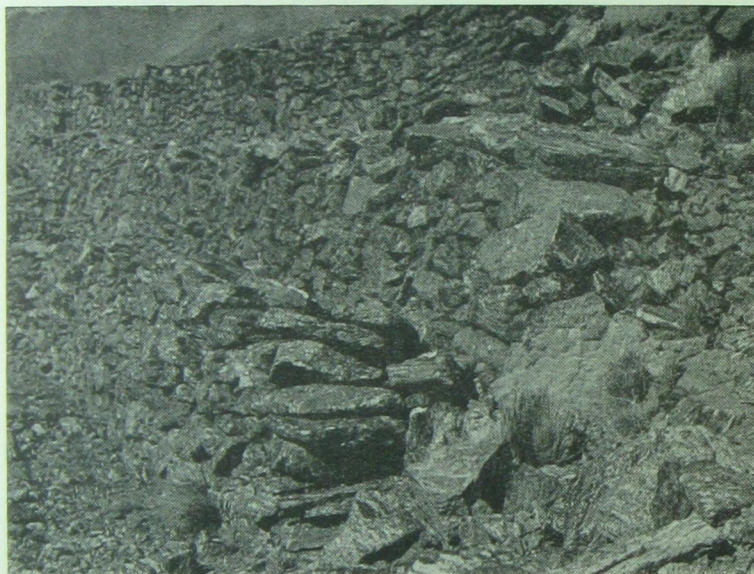
Foto 1 — Construcción nº 1: plaza amurallada. Detalle de la plataforma escalonada, donde pueden verse los tres escalones gigantes que la componen.

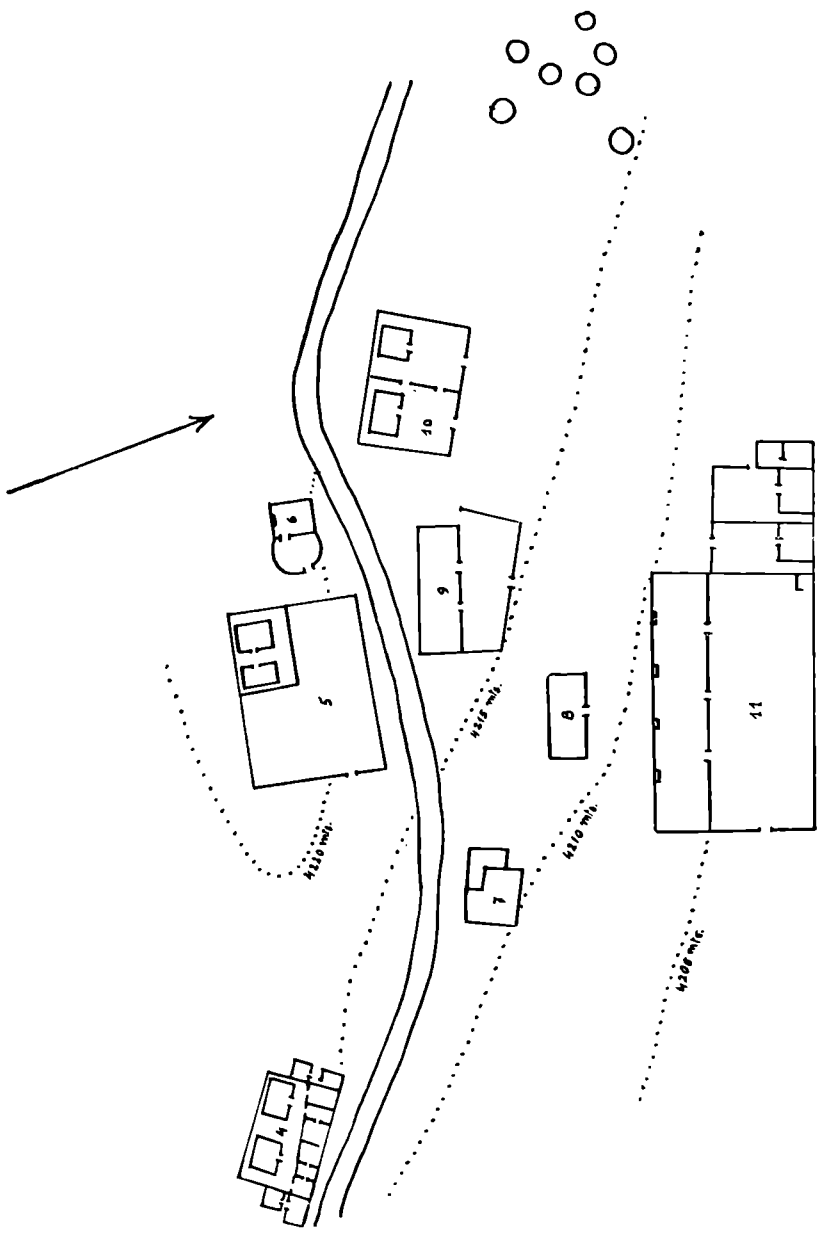
CROQUIS II

Como se puede observar en el dibujo, sobre el costado sud de la calzada hallamos un edificio (Nº 4) con ocho aposentos contiguos. Más allá vemos una construcción cuadrangular (Nº 5) con dos terrazas y edificios gemelos. Le sigue una estructura irregular (Nº 6) en dos alas.

Sobre el lado norte del Camino del Inca vemos una construcción irregular (Nº 7) y un recinto rectangular (Nº 8). Le siguen dos recintos yuxtapuestos (Nº 9). Luego dos edificios gemelos intercomunicados (Nº 10) y una construcción de grandes dimensiones (Nº 11).

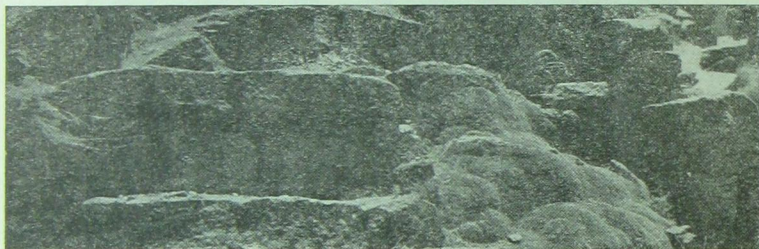
Foto 3 — Construcción n° 1: plaza amurallada. Detalle de la escalinata, donde se advierten los escalones y su estructura de asiento.

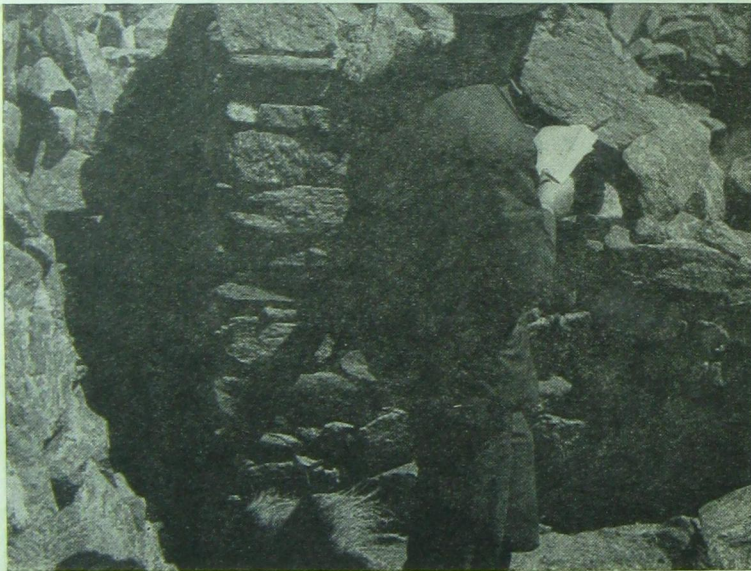
La foto 6 presenta un detalle del edificio gemelo este, en el que se ve el pasillo que lo separa del muro de circunvalación. Se puede constatar que el aparejo ha sido levantado a plomada, con lajas canteadas, perfectamente ensambladas a seco, que integran lienzos sorprendentemente regulares.

Foto 6 — Detalle de un edificio gemelo.

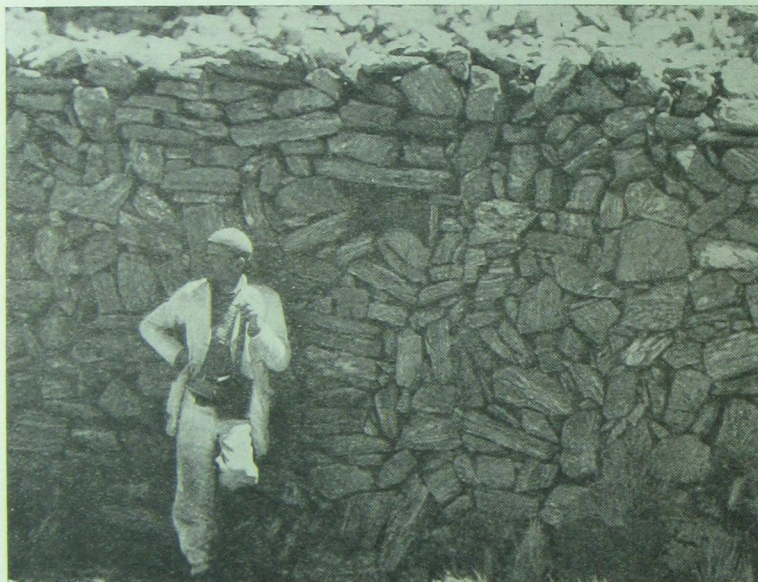
Los muros de estos recintos tienen una altura que llega a los 2,50 metros y un espesor de 0,80 metros. El muro sud está construido con lajas y piedras irregulares, alisadas en su superficie externa. Este muro sud fue levantado a plomada y presenta cuatro nichos o alacenas distribuidos en su lienzo inferior. Se ha dispuesto un nicho cada 7 metros y a una misma altura del suelo: 1,70 metros, como se ve en la foto 8. Los nichos tienen las siguientes dimensiones, en metros: 0,25 de alto, 0,45 de ancho y 0,30 de profundidad. El suelo de este recinto y sobre todo las proximidades de los nichos estaban cubiertos por gran cantidad de fragmentos de alfarería sin usar. Con ellos se calculó el porcentaje de los distintos tipos de alfarería y se confeccionaron los dibujos que se dieron a conocer en la *Noticia preliminar*.

Foto 8 — Detalle del muro sud de la construcción n° 11.

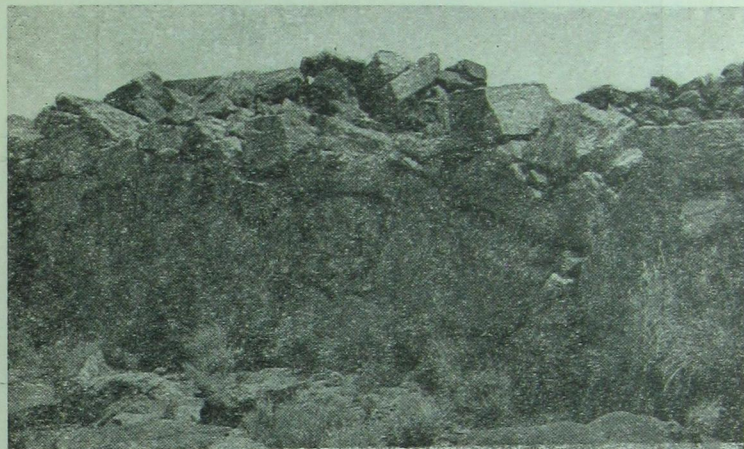
y otra externa. Tienen 1,50 metros de alto por 0,60 de ancho. En su porción occidental se emplean grandes piedras en el aparejo, como se ve en la foto 9.

Foto 9 — Detalle del muro norte de la estructura nº 11.

El recinto norte se comunica con el descrito más arriba por tres puertas. Sus muros están formados por un aparejo rústico de piedras irregulares superpuestas que se ordenan en dos hileras, una interna

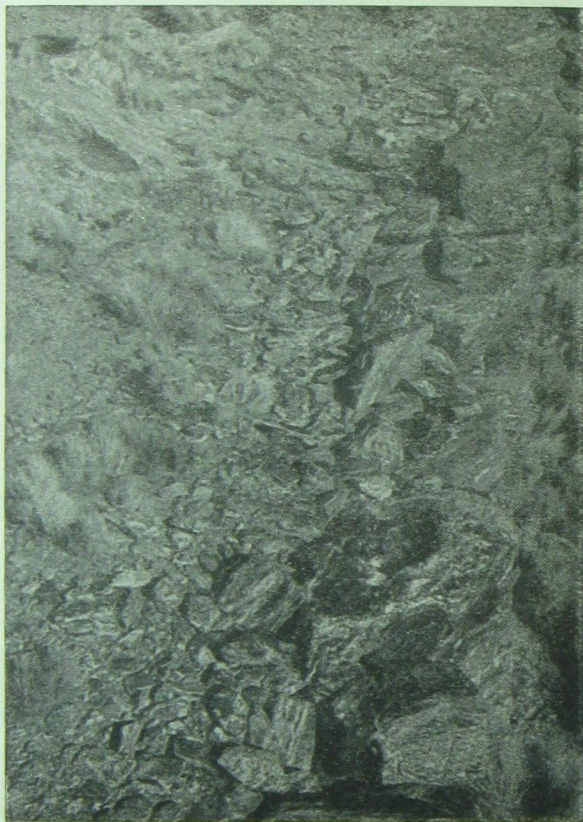
ciones y recintos, distribuidos en una superficie de 200 metros de longitud por 70 metros de ancho, en la porción Noroeste de la dorsal. Casi todas las estructuras se encuentran a un nivel de 4300 metros de altura y se llega hasta ellas siguiendo el llamado "Camino del Inca". En la foto 10 se pueden observar grandes piedras canteadas dispuestas en hileras sobre el suelo, que forman parte del cordón lateral de ese camino. La foto se ha tomado a la altura del recinto N° 1 del grupo noroeste.

Foto 10 — Grandes piedras canteadas, dispuestas en hilera, que forman el cordón lateral del Camino del Inca.

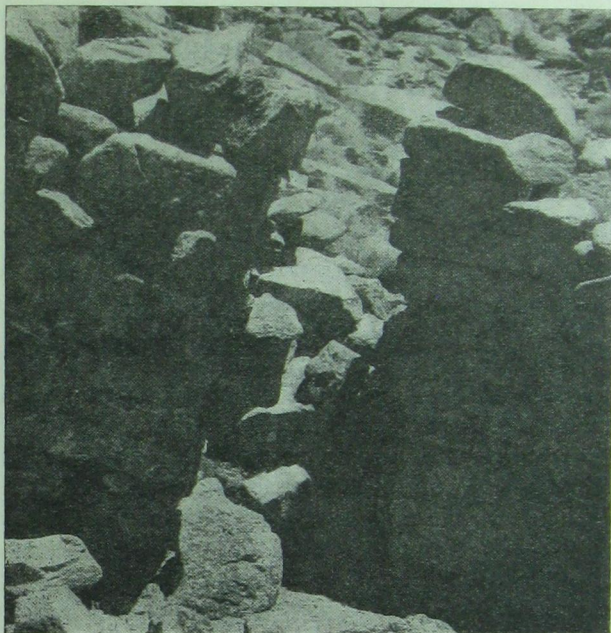
El aparejo es de lajas canteadas y piedras irregulares; tiene 1,80 de alto y 0,70 de espesor. Las puertas se han construído con lajas bien canteadas y tienen forma trapezoidal, como la de la foto 11, que comunica el patio del recinto mayor con la primera de sus dependencias, o recinto más pequeño. Esa puerta tiene 0,50 metros de ancho en la parte superior y 0,70 en la inferior.

Foto 11 — Puerta trapezoidal del recinto n° 1.
