LAS RUINAS DE LOS NEVADOS DEL ACONQUIJA, NOTICIA PRELIMINAR

por O. PAULOTTI

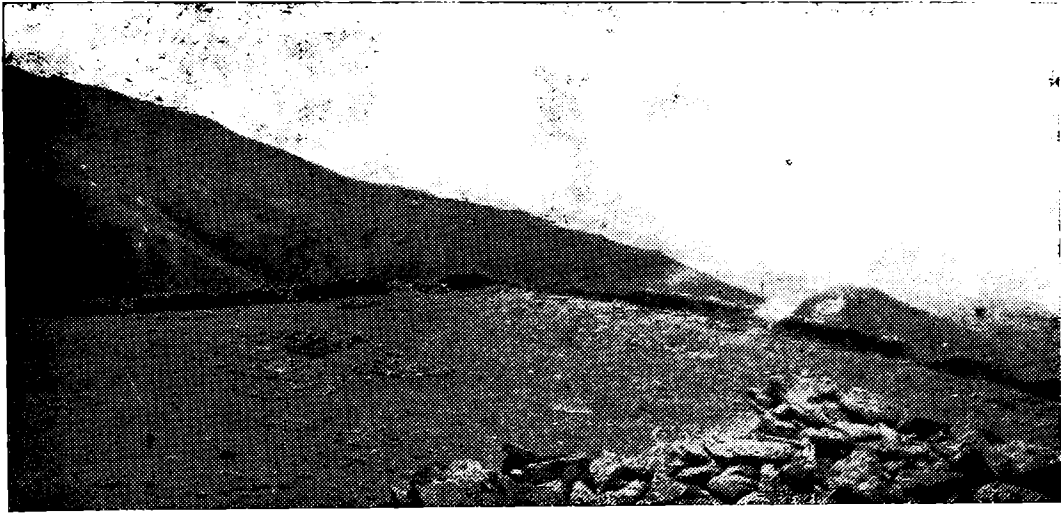
Confluencia de las murallas Norte y Este. (Fig. A).

Construcción Nº 1. Plaza amurallada, con tres recintos anexos. La plaza tiene forma rectangular, aunque adaptada a las irregularidades del terreno. Sus dimensiones pueden apreciarse con las medidas de la muralla, que la circunda enteramente. Muralla este, 77 metros de longitud total. Muralla norte, 50 metros. Muralla oeste, 52 metros. Muralla sur, 50,90 metros. En la foto 1 pueden verse las murallas este y oeste, el montículo y adelante de él las ruinas de la escalinata. La foto B (ver B en lámina) muestran la confluencia de las murallas del norte y este.

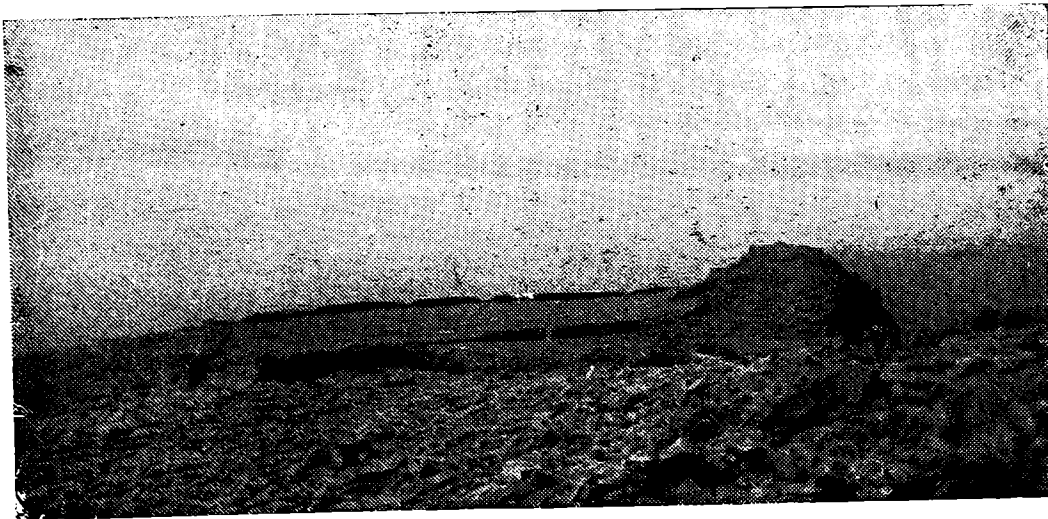
Frente del montículo, tomado desde su extremo oeste. Al centro se ve el primer tramo de la escalinata y a sus costados las paredes que servirán de revestimiento al promontorio

Las construcciones apoyadas sobre el montículo comprenden el edificio de su cima, el revestimiento y una escalinata. Comencemos por esta última. En la foto 3 puede apreciarse su primer tramo y puede distinguirse también la estructura de sostén y los escalones. Esa estructura de sostén está formada por grandes piedras rectangulares canteadas, unas con forma de laja, otras irregulares, superpuestas sin cemento, formando un plano inclinado de 2 metros de anchura por 5 metros de longitud. Sobre esta rampa se ubican los escalones y su estructura de asiento, que se pueden ver con más detalle en la foto 8. Cada escalón está formado por dos piedras bien canteadas, yuxtapuestas. Entre ambas piedras alcanzan 2 metros de longitud y tienen 0,40 metros de anchura. Estas piedras se han asentado sobre otras que les sirven de apoyo o base, de tal modo que la altura de cada escalón es considerable: de 0,20 a 0,25 metros, término medio.

Observemos ahora el revestimiento del montículo. En la foto 3 se puede ver, a un lado y a otro de la escalinata, aparejos murrarios regulares, con lajas bien canteadas, que constituían un revestimiento lítico de la cara frontal del montículo, a la que cubrían casi enteramente. De tal modo que a la vista del observador de aquella época, el promontorio entero parecía una gigante construcción debida a la mano del hombre.
