# Bajo el piso de la Iglesia. Estudio arqueológico en un contexto de restauración patrimonial en San Juan, Chiloé (Chile)

### Under the floor of the Church. An archaeological study in a context of heritage restoration in San Juan, Chiloé (Chile)

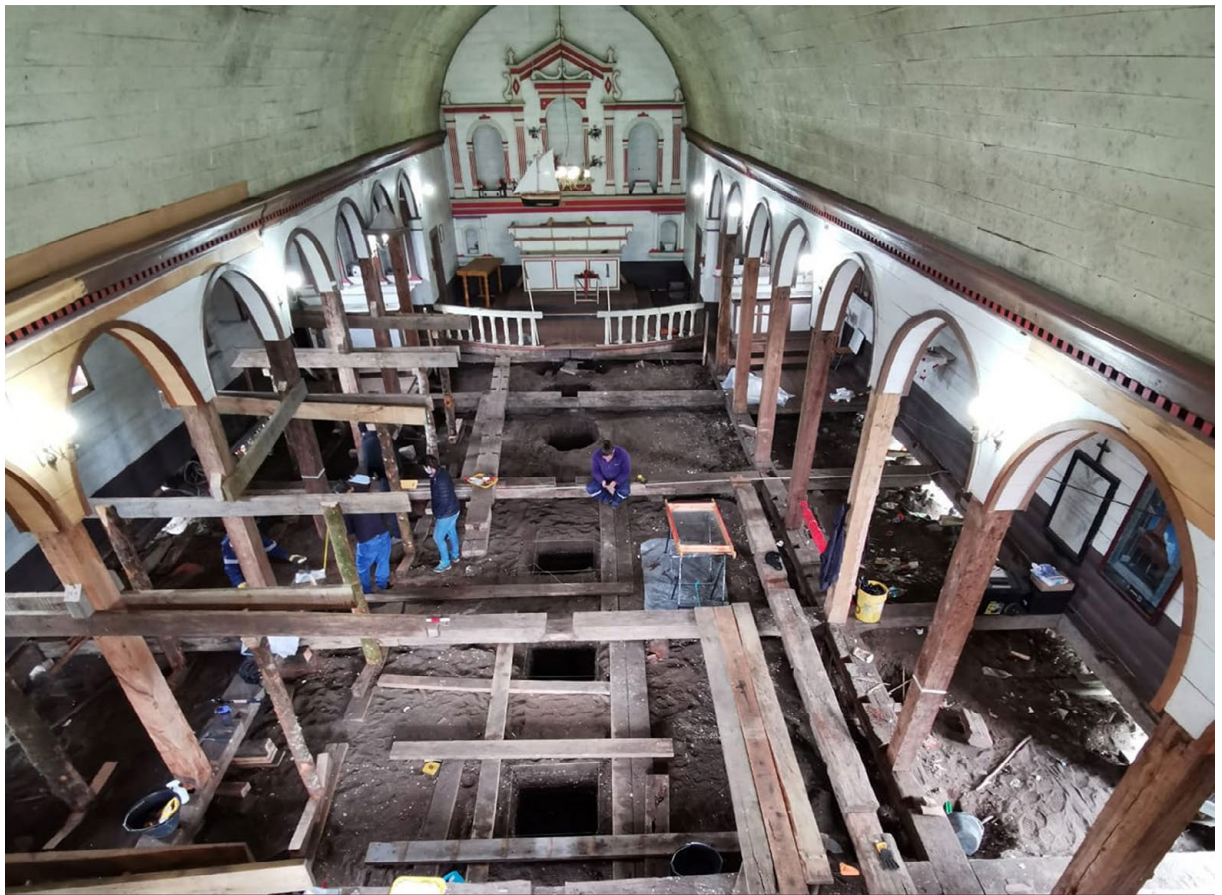
Figura 3. A) Vista de las excavaciones arqueológicas en el interior y bajo el piso ya desmantelado de la Iglesia de San Juan; B) Representación de la distribución de las unidades de excavación de acuerdo con los requerimientos del Proyecto de restauración, ampliaciones y Unidad de Reentierro.

El trabajo arqueológico consistió en la excavación de 34 unidades con medidas específicas, 22 de 0,9 x 0,9 m (0,81 m<sup>2</sup>), 12 unidades de 0,7 x 0,7 m (0,49 m<sup>2</sup>) además de la Unidad de Reentierro de osamentas históricas 2 x 1 m (2 m<sup>2</sup>, Figura 3). La excavación de todas las unidades tuvo un límite máximo de 0,7 m (nivel 60-70 cm), salvo la Unidad de Reentierro con 1 m de profundidad, en ambos casos, obedeciendo a los parámetros establecidos por la Obra Civil. No obstante, señalamos que no se trata del término estéril del depósito arqueológico que subyace bajo el piso de la Iglesia de San Juan y que refiere al sitio arqueológico San Juan 1 (Reyes et al., 2020). Luego de la excavación y registro arqueológico, se utilizaron las unidades ya excavadas y abiertas para verter hormigón y conformar los dados que sostienen y dan estabilidad a la estructura de la Iglesia.

dos bandas de concentración entre las columnas 1 y 2, y la porción central del área excavada [columnas 4 a 8] (Figura 3). En cuanto a la distribución estratigráfica, al agrupar el total de efectivos de las distintas unidades por niveles de excavación, registramos como tendencia una curva unimodal con una mayor frecuencia entre los 10 a 40 cm, disminuyendo hacia los niveles inferiores (Figura 4).

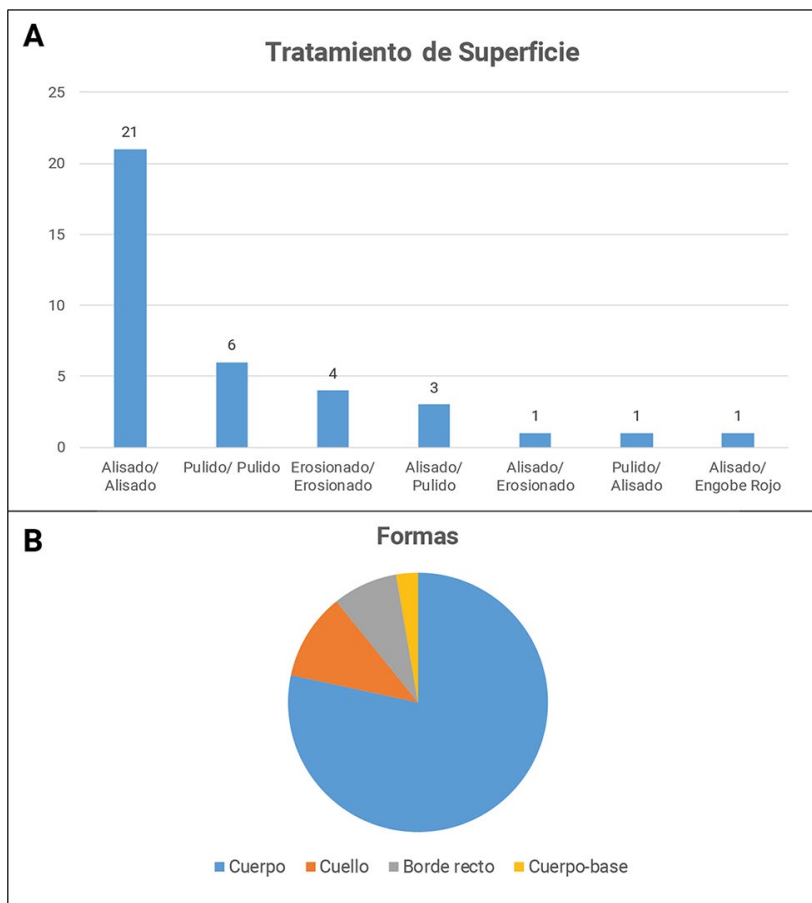
Figura 7. A) Total de tipos de tratamientos de superficie; B) formas asignables de los fragmentos cerámicos recuperados.

Dentro de los tratamientos de superficie observados predomina el alisado, tanto en el interior como en el exterior de las piezas de tipo monocromas, lo que representa un 56,7% de la muestra (21 fragmentos). El segundo tipo de tratamiento que predomina, aunque en una cifra menor, corresponde al pulido por ambas caras con un 16,2% de la muestra (6 fragmentos). En relación con los tratamientos combinados en ambas caras, destaca la presencia de tres fragmentos con tratamiento de superficie exterior alisada e interior pulida, equivalente al 8,1% de la muestra. Este tipo de tratamiento se asocia a piezas no restringidas como platos y cuencos. En tanto, el tratamiento de alisado interior y pulido exterior, relacionado generalmente con piezas de tipo restringido, se encontró únicamente en un fragmento correspondiendo a un 2,7% (Figura 7). También destaca un fragmento con engobe rojo en la cara interna y alisado en la cara externa con un porcentaje de 2,7% y que podría estar asociado a una pieza no restringida. Finalmente, registramos 4 fragmentos que por uso y/o como resultado de procesos de formación de sitio no se les distingue el tipo de tratamiento por erosión en ambas caras (10,8%) y un fragmento alisado exterior y erosionado interior.

En general, la fragmentaria cerámica corresponde mayoritariamente a cuerpos, observándose un total de 29 cuerpos que equivale al 78,3% de la muestra (Figuras 7). Esta cifra se condice con una distribución normal en relación con la forma de las vasijas, en donde predomina la presencia de cuerpos que corresponde al área mayor de las vasijas. Destacamos la presencia de 4 fragmentos de cuello (10,8%) y 3 bordes rectos (8,1%). De estos últimos, dos presentan labio redondeado y uno labio recto. Se identificó únicamente un fragmento de base plana (2,7%). Es factible que la alfarería estudiada corresponda a vasijas de tipo utilitarias predominando formas abiertas, lo que coincide con el grado de fragmentación y el predominio de tratamientos de superficie de baja inversión energética como el alisado.
